## Biotreibstoffe im Tank – Motoren in Gefahr?

erschienen 08/2012 in der Broschüre „Biotreibstoffe auf dem Prüfstand“ des ÖBMV

### Spezialtest mit einem für E10 nicht freigegebenen Fahrzeug

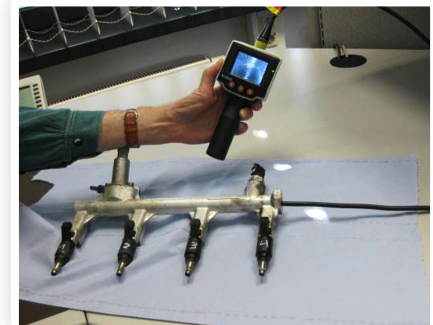
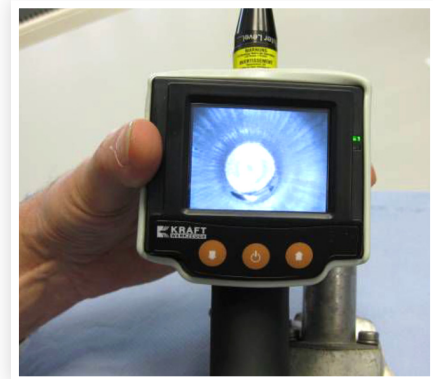
Bilder oben: endoskopische Eingangsuntersuchung an der ausgebauten Kraftstoffverteilleiste (Rail) mit Injektoren, Druckregler und Sensor

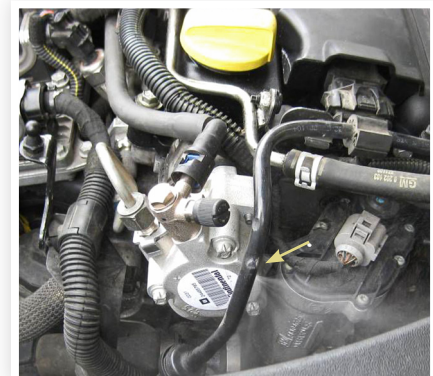
Die Pumpe wurde ausgebaut und zerlegt. An dem Bauteil war auch unter Zuhilfenahme einer Leucht-Lupe und eines Lecksuchsprays keine Porosität sichtbar. Die Materialstärke an dem Bauteil beträgt an der undichten Stelle etwa 5 bis 7 Millimeter. Zur weiteren Ursachenfeststellung wurde das schadhafte Pumpenbauteil an das Institut für Gießereitechnik nach Düsseldorf geschickt. Das Fazit des Instituts lautete: „Ein Bauteilversagen aufgrund eines fehlerhaften Gussbauteils ist nahezu auszuschließen. Die Schadenursache liegt höchstwahrscheinlich in der Materialwahl.“

Nach 27.600 Kilometern mit dem Kraftstoff E10 trat im Betrieb bei etwa 120 bar ein feiner Kraftstoffstrahl am Pumpengehäuse aus – das Fahrzeug war vom Hersteller nicht für E10 freigegeben.

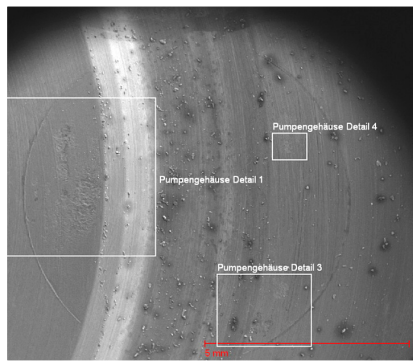
Hinweise auf Kontaktkorrosion Stahl-Aluminium an der Einspritzpumpe nach einmaliger E10-Betankung eines nicht für den Kraftstoff zugelassenen Fahrzeuges: Der Schaden führte nicht zum Versagen des Bauteils.

Der Dauertest wurde mit einer neuen, baugleichen Pumpe fortgesetzt, welche mit vier Tankfüllungen E10 kontaminiert wurde. Anschließend wurde das Fahrzeug mit E5-Kraftstoff weiter betrieben, um festzustellen, ob eine einmalige Kontamination schon zu Schäden führen kann. Es sollten also die Dauer- bzw. Spätschäden einer zeitlich begrenzten Fehlbetankung ermittelt werden. Dieser zweite Teil der Untersuchung wurde erneut über einen ähnlichen Zeitraum und die gleiche Laufleistung (rund 27.000 Kilometer) durchgeführt. Bei der anschließenden Begutachtung der betroffenen Komponenten des Kraftstoffsystems konnte wieder eine korrosive Schädigung des Gehäuses

der Hochdruck-Einspritzpumpe festgestellt werden, die jedoch deutlich weniger gravierend ausgefallen war. Sie hatte weder zur Undichtigkeit noch zum Versagen des Bauteils geführt.

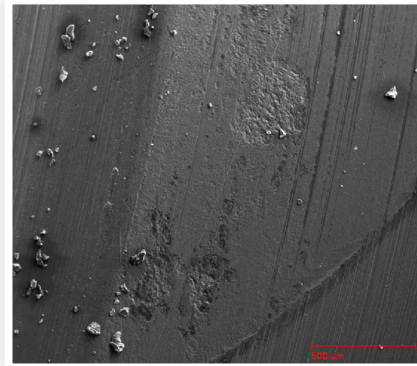
scheinlich in einer korrosiven Schädigung mit zusätzlicher mechanischer Belastung.“ Für die Schädigungen des Leichtmetallwerkstoffes durch E10 kommen mehrere Wirkungsprinzipien infrage, am wahrscheinlichsten elektrochemische Korrosion und Alkoholkorrosion. Einen Überblick über die Komplexität der Schädigungsfaktoren bietet die Dissertation: „Korrosionsverhalten von metallischen Werkstoffen und Beschichtungen in Kraftstoffen“ von Manuel Scholz.
